**Информация о несчастных случаях со смертельным исходом,
произошедших в ходе эксплуатации энергоустановок организаций,
подконтрольных органам Ростехнадзора, в 2022 году**

**1. Анализ несчастных случаев со смертельным исходом,
произошедших в поднадзорных Ростехнадзору организациях**

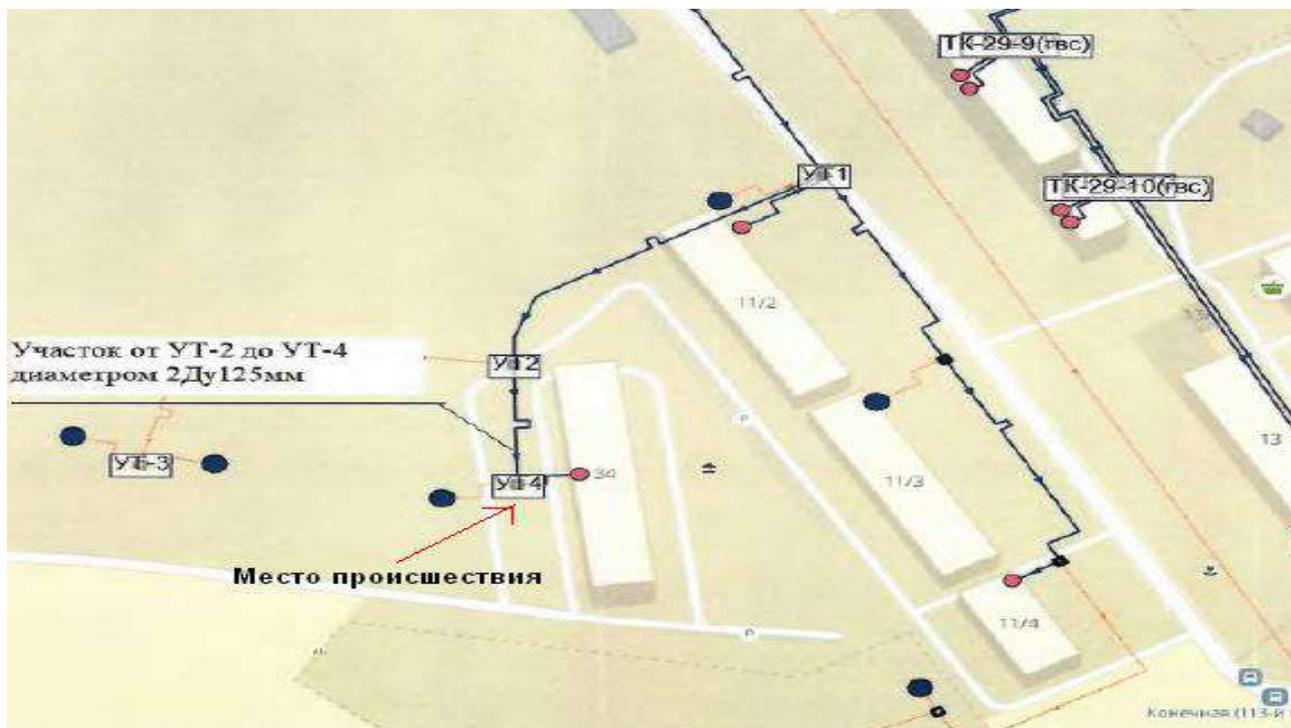
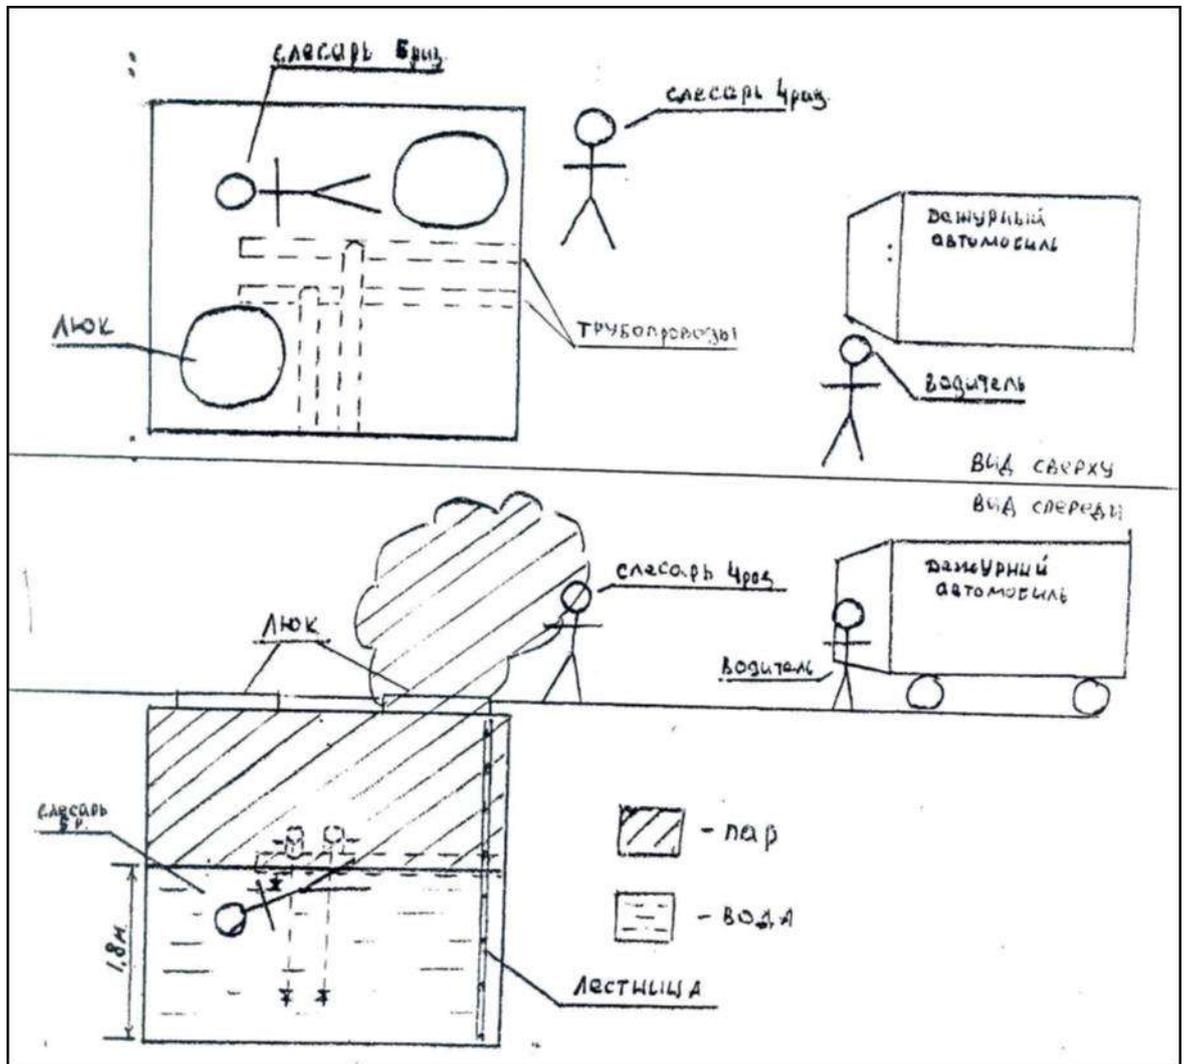
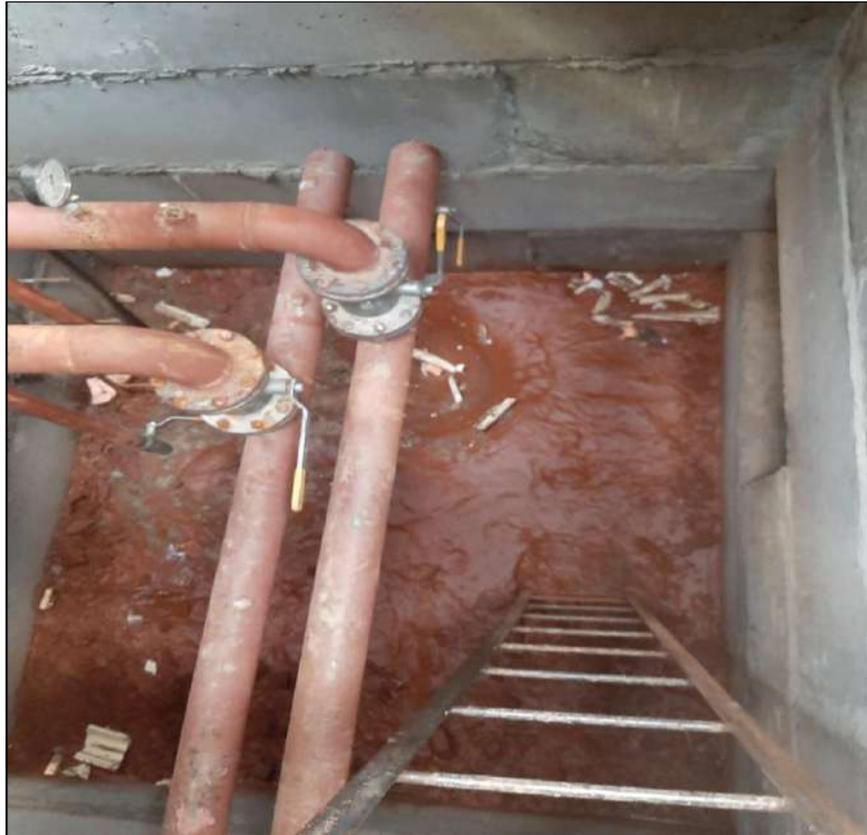
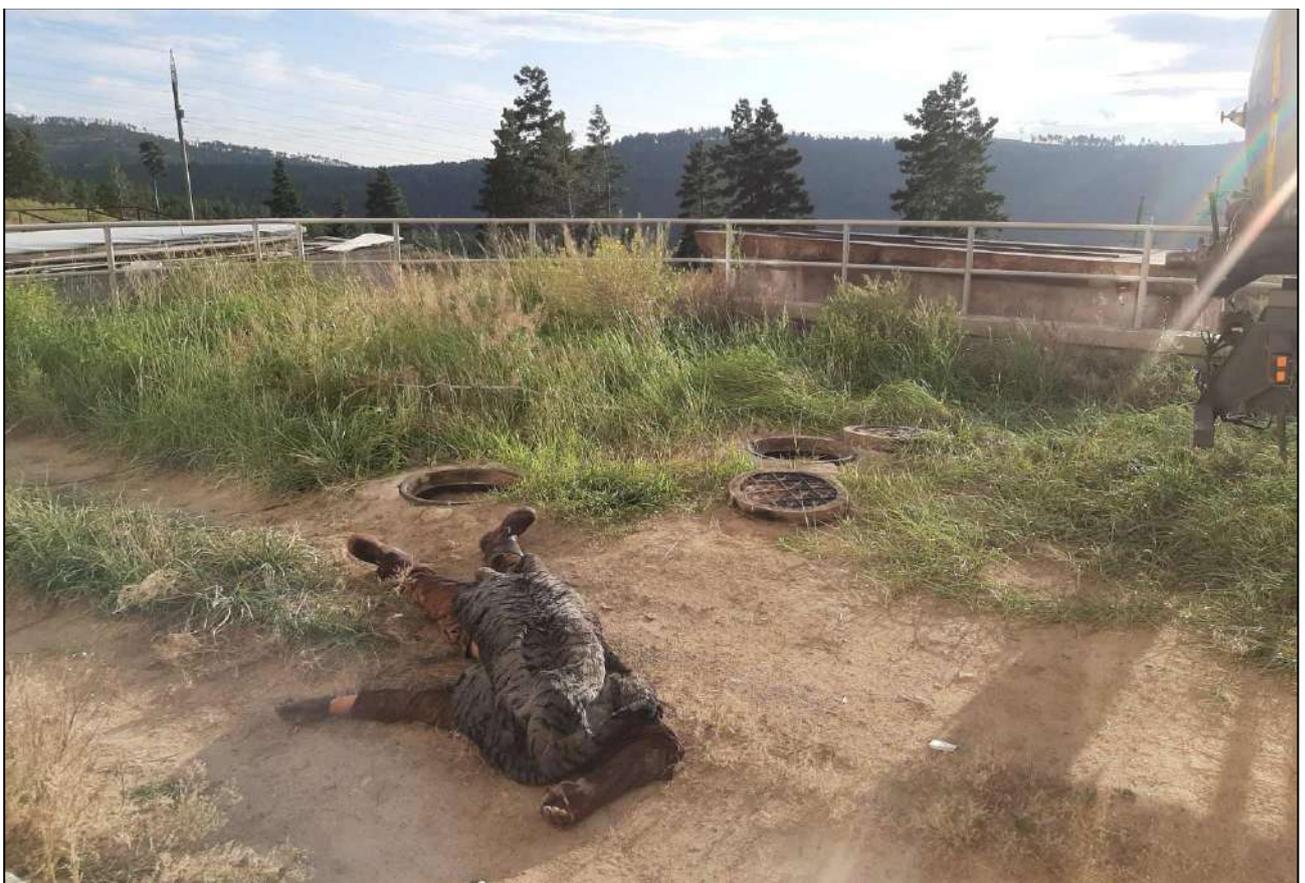
На момент приезда внутри тепловой камеры не было парения, было сухо. Видимость была хорошая. Далее слесарь 1 по установленной в тепловой камере металлической лестнице спустился вниз, встал на трубы и открыл при помощи руки дренажный шаровой кран. Слесарь 2 находился возле люка. Переговоры между собой вели словесно. После открытия дренажа, через 3-4 минуты слесарь 1 вылез из тепловой камеры, так как внутри камеры температура горячего воздуха была примерно 40°C , шло испарение. Подождав 10 минут, слесарь 1 и слесарь 2 услышали звук выхода воды, видимость в тепловой камере начала сокращаться, из камеры шёл пар, и слесарь 1 спустился в тепловую камеру, фонарь не взял.

Слесарь 2 заинтересовался у слесаря 1, всё ли в порядке, последний ответил, что всё нормально. Когда слесарь 1 спускался в тепловую камеру, слесарь 2 не видел, до какого уровня тепловая камера наполнялась водой, так как не было видимости. Через 2 минуты слесарь 1 перестал откликаться. Однако согласно проведённому расчёту объёма слитого теплоносителя через дренажный вентиль в тепловой камере УТ-4 тепловой сети от котельной Юго-Западная, ориентировочное заполнение объёма тепловой камеры (от дна до оси трубопровода) составило 26 минут, отсюда следует, что контроль за спуском воздуха отсутствовал в течение 25-30 минут. Слесарь 2 принял решение спуститься в тепловую камеру, взял фонарь. В тепловой камере видимость была нулевая, на расстоянии вытянутой руки ничего не было видно. Слесарь 2 шёл по трубе и искал слесаря 1, в это время вода шла, то есть дренаж не был закрыт. Тепловая камера была наполнена водой до уровня труб (1,8 м). Дренаж был открыт на $\frac{1}{4}$ отверстия. Слесарь 2 закрыл дренаж и стал светить фонарём вниз, увидел на поверхности воды сапоги. После чего слесарь 2 вылез из тепловой

Согласно выписке из судебного медицинского заключения смерть слесаря 1 наступила от механической асфиксии от закрытия дыхательных путей жидкостью (водой) при утоплении.

При судебно-химическом исследовании в крови и моче погибшего обнаружен этиловый спирт в концентрации соответственно 1,8% и 2,6%. Данная концентрация этилового спирта в крови соответствует средней степени алкогольного опьянения.

Неудовлетворительная организация производства работ, выразившаяся в неэффективном функционировании системы управления охраной труда, а именно:

Необеспечение безопасности работников при эксплуатации оборудования, осуществлении технологических процессов, а также применяемых в производстве инструментов, сырья и материалов, необеспечение обучения пострадавшего безопасным методам и приёмам выполнения работ в ограниченных и замкнутых пространствах.

Нарушение п. 3.6 части 1 Инструкции по охране труда для слесаря по ремонту тепловых сетей № VIII-4 от 29.01.2021, в соответствии с которым вход в запаренные подземные и подвальные помещения запрещается (спуск в подземные (подвальные) сооружения при температуре воды на полу выше 45°С независимо

Нарушение п. 2.8.14 РД-34.03.201-97, в соответствии с которым запрещается работа в подземном сооружении или резервуаре при уровне воды в нём над уровнем пола выше 200 мм, а также при температуре воды выше 45 °С (спуск рабочих в заполненные паром подземные сооружения и подвальные помещения независимо от температуры воздуха в них не допускается).

Нарушение п. 2.8.7 РД-34.03.201-97, согласно которому до начала и во время работы в подземном сооружении или резервуаре должна быть обеспечена естественная или принудительная его вентиляция (естественная вентиляция камер и каналов должна создаваться открытием не менее двух люков с установкой около них специальных козырьков, направляющих воздушные потоки в люки; до спуска людей в подземное сооружение или влезания в

В соответствии с Правилами в перечень объектов УУЭК, относящихся к ОЗП, внесена тепловая камера.

Обеспечено проведение обучения персонала безопасным методам и приёмам выполнения работ в ОЗП до начала проведения работы в ОЗП.

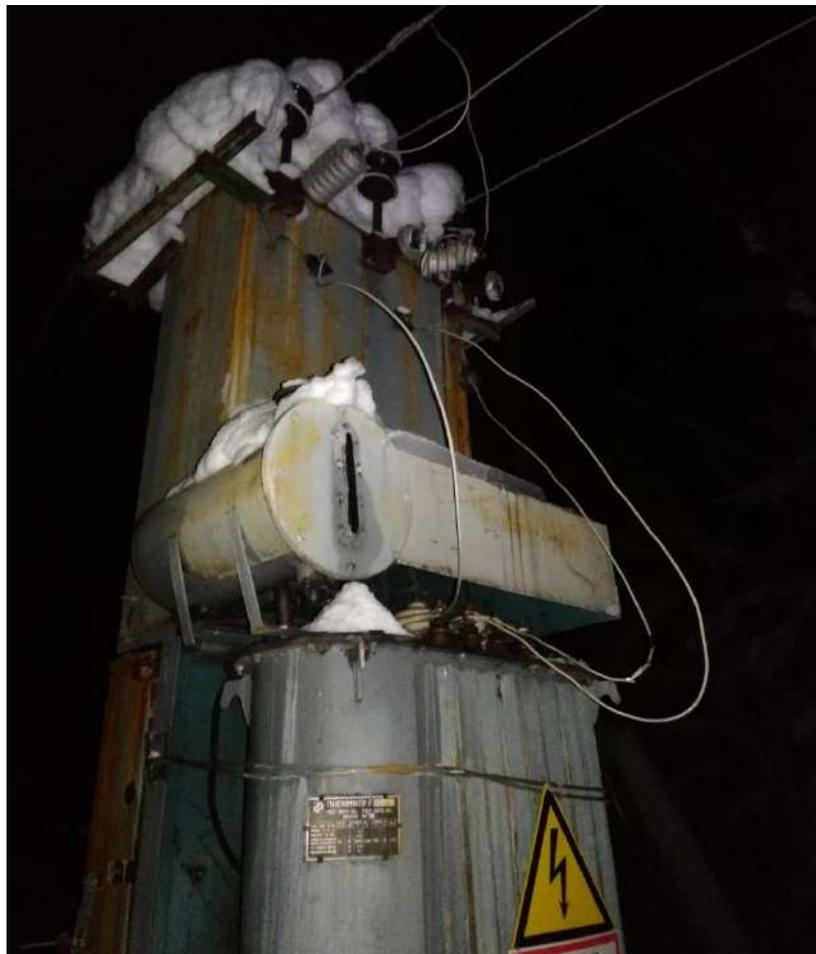
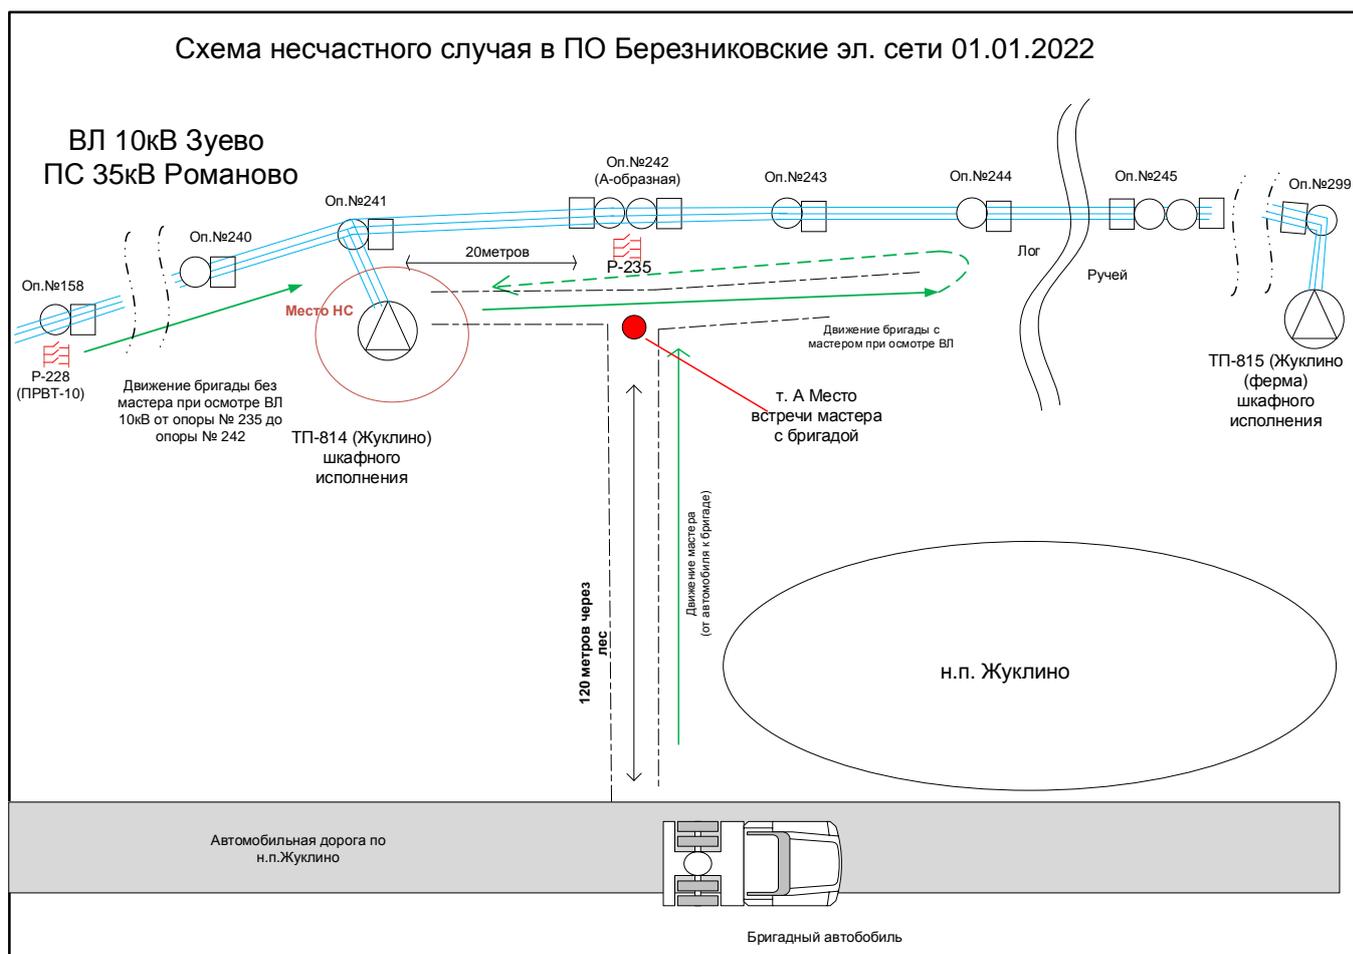
Мастер предупредил диспетчера, что сотовая связь в данном районе неустойчивая, и постоянно выходить на связь он не сможет. В 17:34 мастер направился на автомобиле в д. Жуклино, электромонтёры 1 и 2 пошли на лыжах вдоль ВЛ. В 17:36 мастер прибыл в д. Жуклино. В это же время члены бригады дошли до КТП-814 (далее – КТП) и при визуальном осмотре выявили повреждение ОПН-10 кВ средней фазы и отсутствие ОПН правой фазы по направлению к КТП со стороны трансформатора. После этого они направились к

автомобилю, расположенному на дороге в 140 метрах от КТП. Встретившись с мастером, один из членов бригады сообщил ему о результатах осмотра. Мастер довёл до электромонтёров 1 и 2, что необходимо дальше продолжать осмотр ВЛ. Все вместе они продолжили осмотр ВЛ, но, дойдя до лога и не выявив замечаний, направились обратно для повторного осмотра КТП. По прибытии на место мастер самостоятельно произвёл осмотр КТП и дал команду электромонтёру 1 подняться на КТП для того, чтобы отодвинуть (поправить) разрушенный ОПН-10 кВ средней фазы, который висел на проводе. При подъёме на КТП электромонтёр 1 прикоснулся к токоведущим частям, находящимся под напряжением, и был поражён электрическим током. Мастер за края одежды снял пострадавшего с КТП, но не смог оказать ему первую помощь по причине высокого снежного покрова и отсутствия ровной плотной площадки. Мастер и электромонтёр 2 на руках перенесли пострадавшего к автомобилю, погрузили его внутрь и в 18:06 выехали в сторону села Романово, где была устойчивая мобильная связь.

вызвана скорая медицинская помощь. В 18:47 на трассе Пермь – Березники автомобиль с пострадавшим встретил бригаду скорой медицинской помощи, врач которой констатировал смерть электромонтёра 1. Согласно судебно-медицинскому заключению причиной смерти электромонтёра 1 явилось: «Поражение техническим электричеством».

Выполнение работ без проведения организационных и технических мероприятий по обеспечению безопасности работ, расширение рабочего места и объёма задания без определения возможности безопасного выполнения работ, необходимых и достаточных мер безопасности, учитывающих фактическое место расположения дефекта на КТП в нарушение:

Выполнение работ на оборудовании КТП без отключения питающей линии напряжением выше 1000 В – нарушение п. 30.1 ПОТЭЭ.

Распорядительным документом ПО БЭС введён запрет на проведение осмотров электросетевого оборудования, подключенного после ПРВТ 6-10 кВ, до отключения всех фаз ПРВТ и проверки отсутствия напряжения на ВЛ, подключенной после ПРВТ.

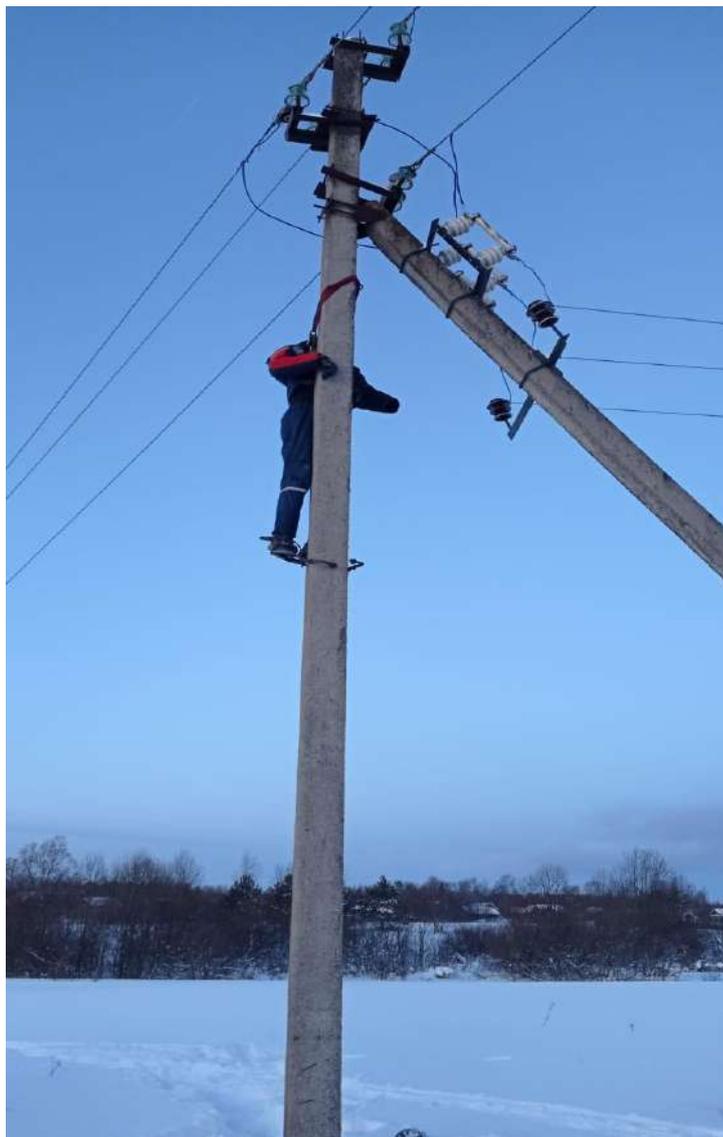
При осмотре ПКТ 10 кВ, установленных на опоре № 126, обнаружена неисправность двух предохранителей по указателю срабатывания (указатель срабатывания вышел из трубки корпуса предохранителя, вследствие освободившейся пружины).

В то время, когда электромонтёр 2 возвращался к бригадному автомобилю, электромонтёр 1 с применением лаз и безлямочного монтерского пояса поднялся на опору к конструкции ПКТ и при попытке замены предохранителя (что подтверждается наличием исправного предохранителя лежавшем на конструкции нижней траверсы) без применения каких-либо электрозщитных средств приблизился к контактам предохранителя 10 кВ находящегося под напряжением.

Электромонтёр 2, возвращаясь к бригадному автомобилю, пройдя 2/3 расстояния, за спиной услышал хлопок, обернувшись, увидел висящего на опоре № 126 электромонтёра 1.

Снятие и установка новых предохранителей производилась под напряжением без снятия нагрузки на ВЛ 10 кВ, чем нарушен п. 3.10 ПОТЭЭ;

Приближение пострадавшего к токоведущим частям электроустановки, находящейся под напряжением, на расстояние менее допустимого, чем нарушены п. 3.3, 4.8, 38.73 ПОТЭЭ;

Неприменение пострадавшим средств защиты: диэлектрические перчатки, диэлектрическая штанга, указателя напряжения УВН-10 кВ, средства защиты

Проведён внеплановый инструктаж персоналу филиала ПАО «Россети Центр» - «Тверьэнерго», выполняющему работы в аварийной ситуации, с изложением обстоятельств и причин несчастного случая.
