Информация о несчастных случаях со смертельным исходом, произошедших в ходе эксплуатации энергоустановок организаций, подконтрольных органам Ростехнадзора, с января по ноябрь 2022 года

3.1 Несчастный случай со смертельным исходом, произошедший в Нижнетагильской дистанции электроснабжения – структурного подразделения Свердловской дирекции по энергообеспечению – структурного подразделения Трансэнерго – филиала ОАО «РЖД» (далее – ОАО «РЖД»)

3.2 Несчастный случай со смертельным исходом, произошедший в ООО «ДВЭС»

3.3 Несчастный случай со смертельным исходом, произошедший в АО «Донэнерго» Новочеркасские межрайонные электрические сети (далее – НчМЭС)

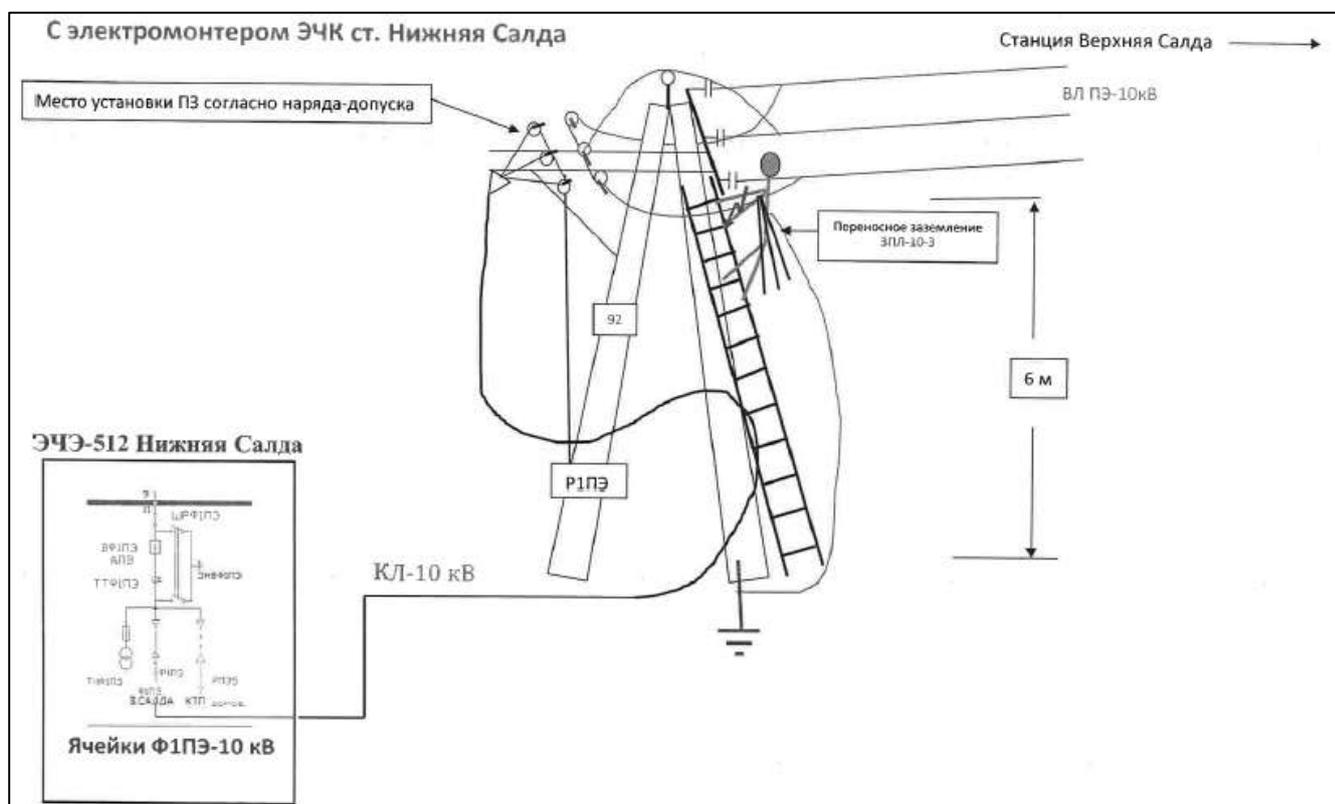
В 12:31 схема выключателя ВФ1ПЭ была разобрана. В 12:32 при установке переносных заземлений № 1, 2, 10 в ячейке выключателя ВФ1ПЭ было обнаружено мёртвое животное (кошка) и обгоревшие жилы кабеля фидера КТП «Дома» в месте присоединения к шинам выключателя, о чём было сообщено энергодиспетчеру 1 и начальнику тяговой подстанции ЭЧЭ-512. После замены масла в баках масляного выключателя в 14:22 была собрана схема выключателя ВФ1ПЭ по приказу и закрыт наряд-допуск.

Для устранения неисправности и восстановления кабельной муфты в ячейке выключателя ВФ1ПЭ был вызван электромеханик ремонтно-ревизионного участка (далее – электромеханик 3).

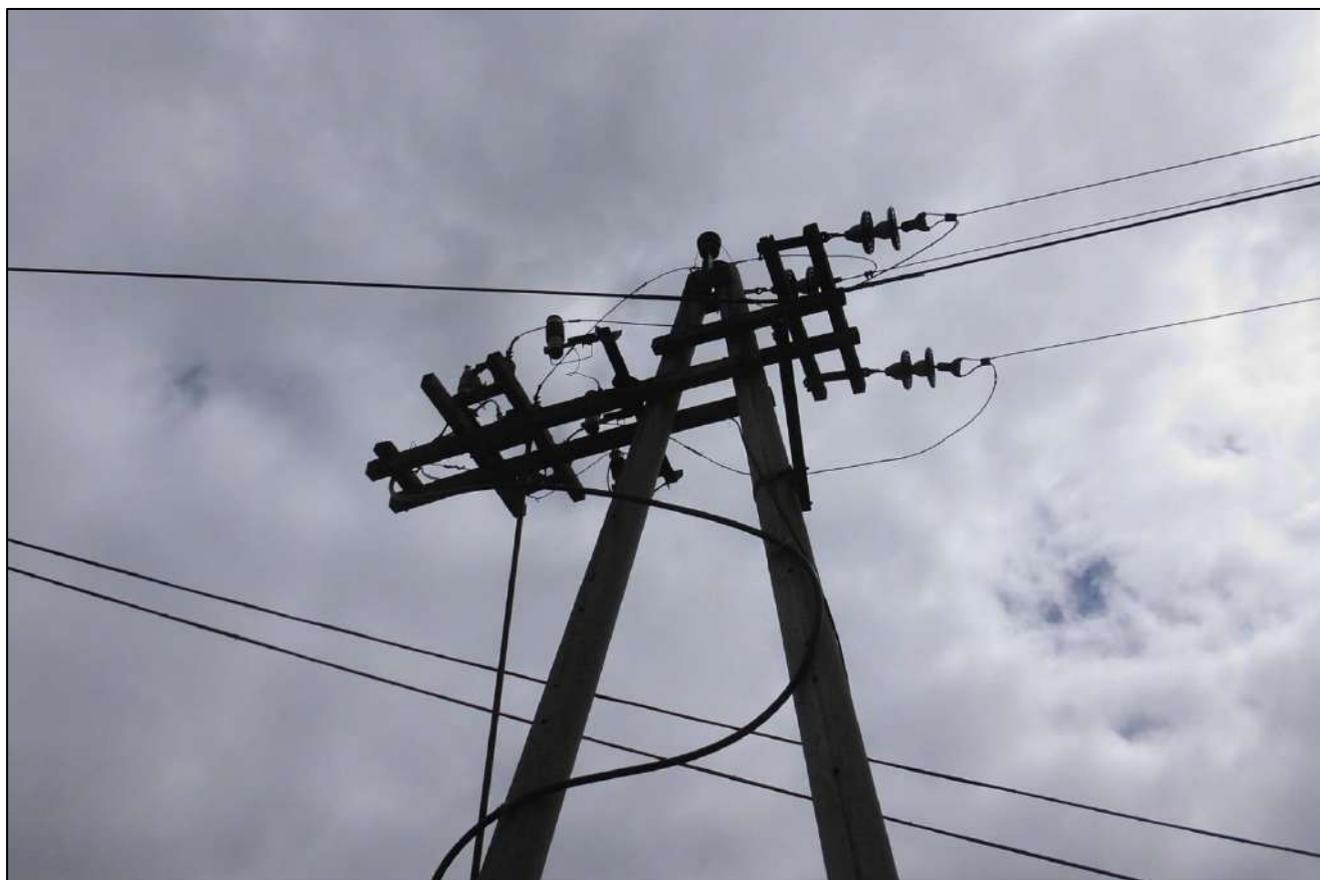
Согласно акту установления границ обслуживания между районом контактной сети станции Нижняя Салда (далее – ЭЧК-507) и тяговой подстанцией ЭЧЭ-512, и технологической карте на подготовку рабочего места № 89, установку переносного заземления на разъединитель ВШЭ, установленного на концевой опоре № 92 фидера продольного электроснабжения, в сторону кабеля производят работники района контактной сети ЭЧК-507, на которых возложена ответственность за состояние разъединителей, демонтаж и монтаж дефектной муфты Р1ПЭ. В наряде-допуске было определено, что установку переносного заземления на разъединитель Р1ПЭ устанавливают работники района контактной сети.

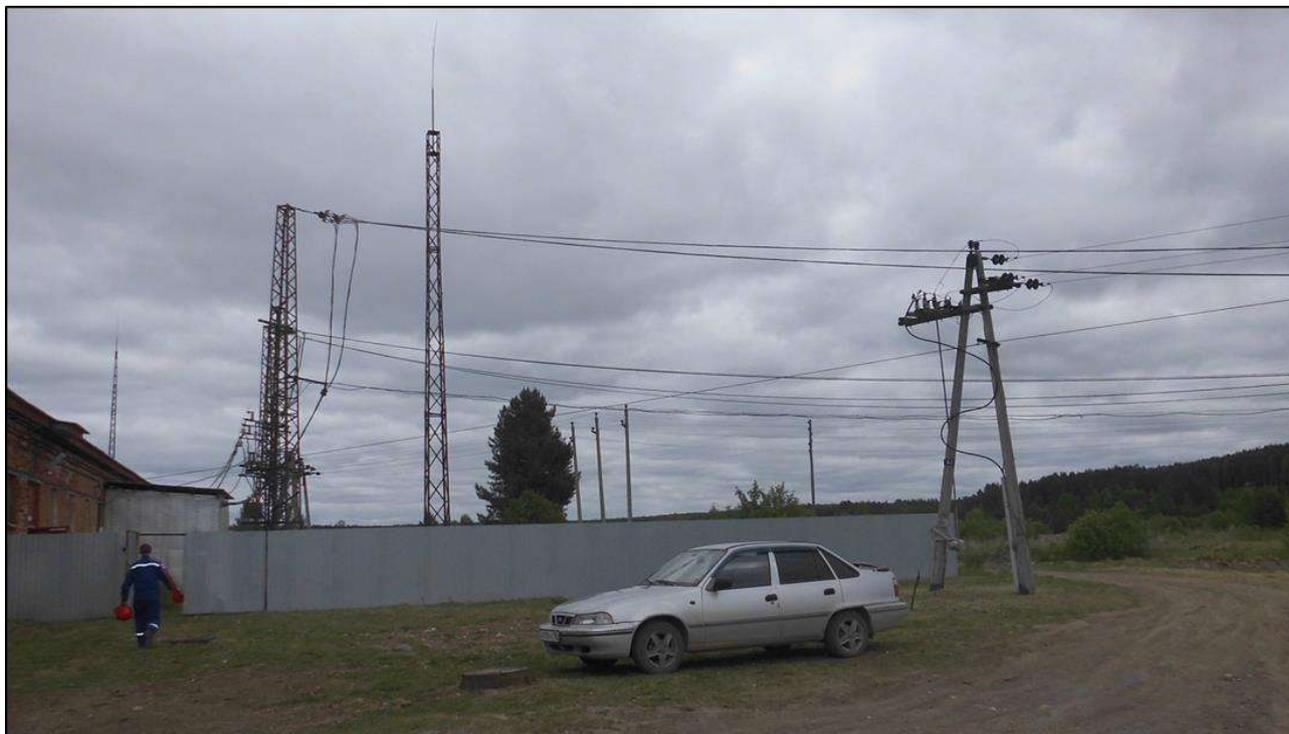
Со слов электромеханика 4 после того как установили лестницу со стороны воздушной линии 10 кВ фидера продольного электроснабжения, электромонтёр, получив приказ от энергодиспетчера, не проверил отсутствие напряжения на воздушной линии электропередачи 10 кВ, закинул переносное заземление на левое плечо и начал подниматься по лестнице. В конце подъёма электромонтёр коснулся переносным заземлением шлейфа провода ВЛ-10 кВ, находящегося под напряжением. Увидев искру, электромеханик 4 крикнул электромонтёру о необходимости спускаться и что линия находится под напряжением. Электромонтёр начал спускаться и задел шлейф провода ВЛ-10 кВ левым плечом. Электромеханик 4 увидел, что электромонтёр попал под напряжение, побежал на тяговую подстанцию ЭЧЭ-512 и сказал о необходимости снятия напряжения с ВЛ-10 кВ, после чего электромеханик 4 вернулся к опоре № 92 и увидел электромонтёра лежащим на земле.

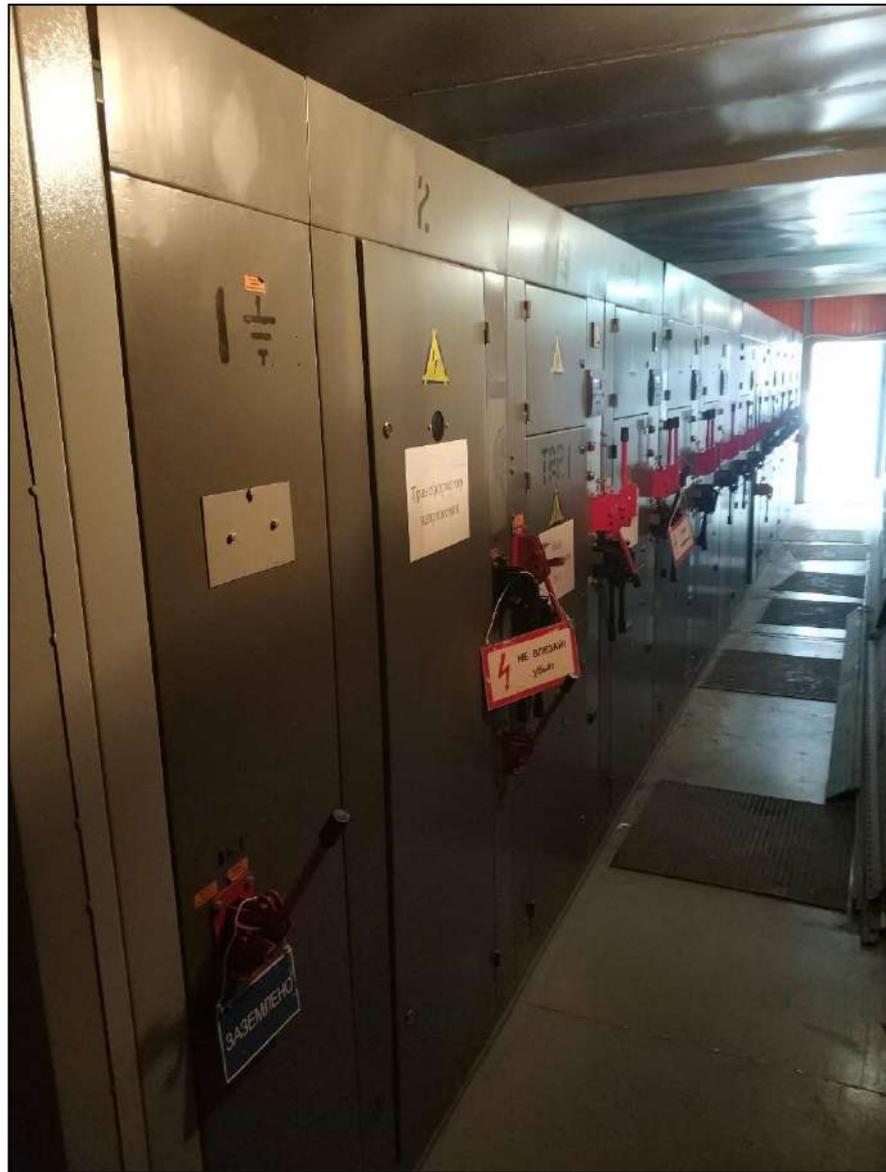
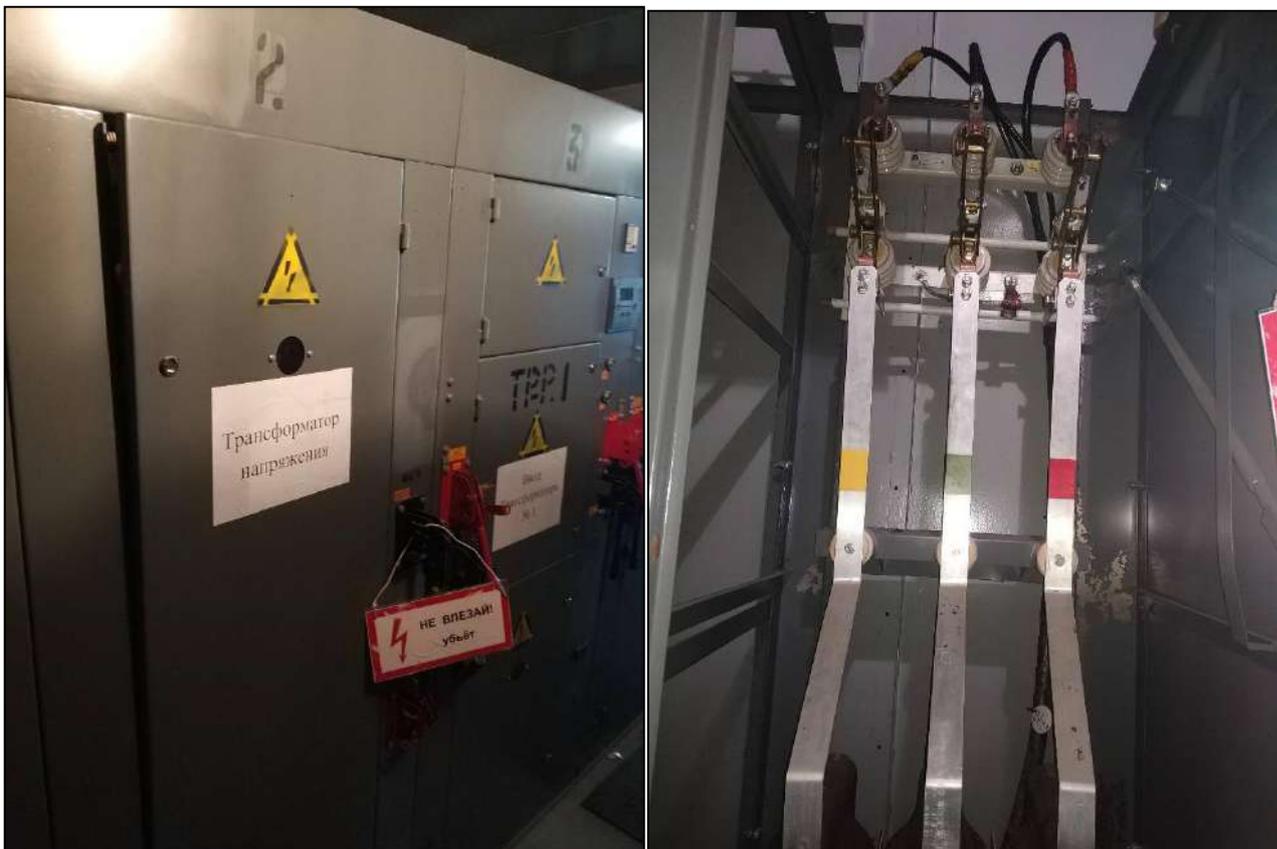
Около 00:00 производитель работ приступил к подготовке рабочего места (отключение секции РУ-6 кВ ф. 13 ПС «Седанка»), следствием которого явилось отключение штатного освещения в КТПН-6/0.4 кВ № 1 «Седанка Сити». После подготовки рабочего места, проведения членам бригады производителем работ целевого инструктажа до начала производства работ, примерно в 0:30 электромонтёр 1 и производитель работ приступили к ревизии РУ-0.4 кВ (протяжка болтовых соединений и уборка от пыли), а электромонтёр 2 и электромонтёр 3 – к ревизии 2-х трансформаторов. По факту окончания ревизии в РУ-0,4 кВ производитель работ, а после и электромонтёр 1, собрав рабочий инвентарь, перешли для последующего выполнения работ в РУ-6 кВ, где оставшаяся часть работ была поделена между членами бригады. Электромонтёр 1 приступил к работе в кабельном отсеке ячейки № 6 трансформатора № 2. Электромонтёр 3, взяв инструменты, приступил к работе в смежной от электромонтёра 1 ячейке № 5 (к КТПН-2 по Ф-13 ПС «Седанка»). Электромонтёр 2 в это время находился на улице, так как вышел за инвентарём (ветошью). Спустя несколько минут все члены бригады услышали громкий взрыв. Электромонтёр 1 и электромонтёр 3 увидели, как из ячейки № 2 ЗНОЛПа, в которой производство работ нарядом-допуском было не предусмотрено, выпадает обожжённый производитель работ.

Нарушение работником требований охраны труда во время работы: погибший произвёл самовольное расширение рабочего места и объёма задания, определённых нарядом-допуском, распоряжением или утверждённого работодателем перечнем работ, выполняемых в порядке текущей эксплуатации (нарушение п. 4.2 Правил по охране труда при эксплуатации электроустановок, утверждённых приказом Минтруда России от 15.12.2020 № 903н (далее – ПОТЭЭ)).

Проведение работ в неосвещённых местах – нарушение п. 4.11 ПОТЭЭ.

Проведение работ без временного ограждения токоведущих частей, оставшихся под напряжением – нарушение п. 23.2 ПОТЭЭ.

Произведена ревизия освещения КТПН-6/0,4 кВ № 1 «Седанка Сити» с целью изменения схемы включения для обеспечения бесперебойного питания.

Произведено переподключение кабельных перемычек 6 кВ на измерительные трансформаторы напряжения (ЗНОЛП) по ф. 13 и ф. 5 ПС «Седанка» с целью обеспечения снятия напряжения в ячейках ЗНОЛП.

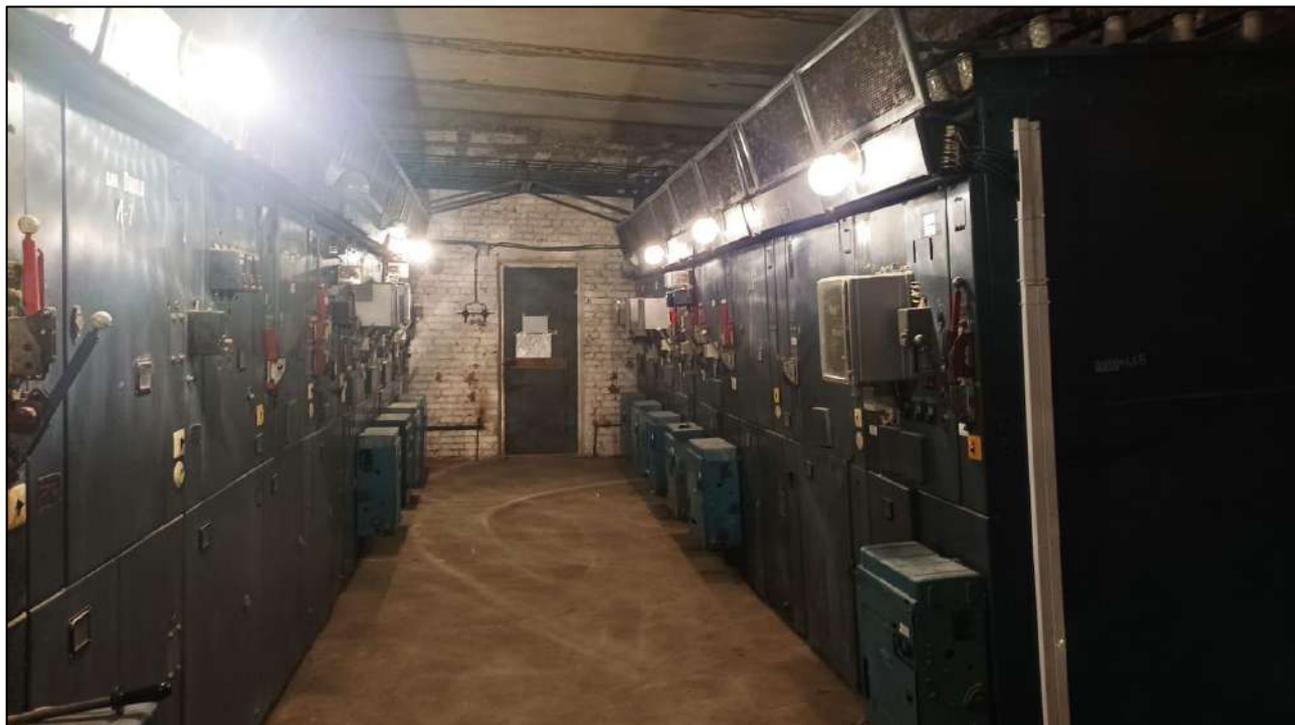
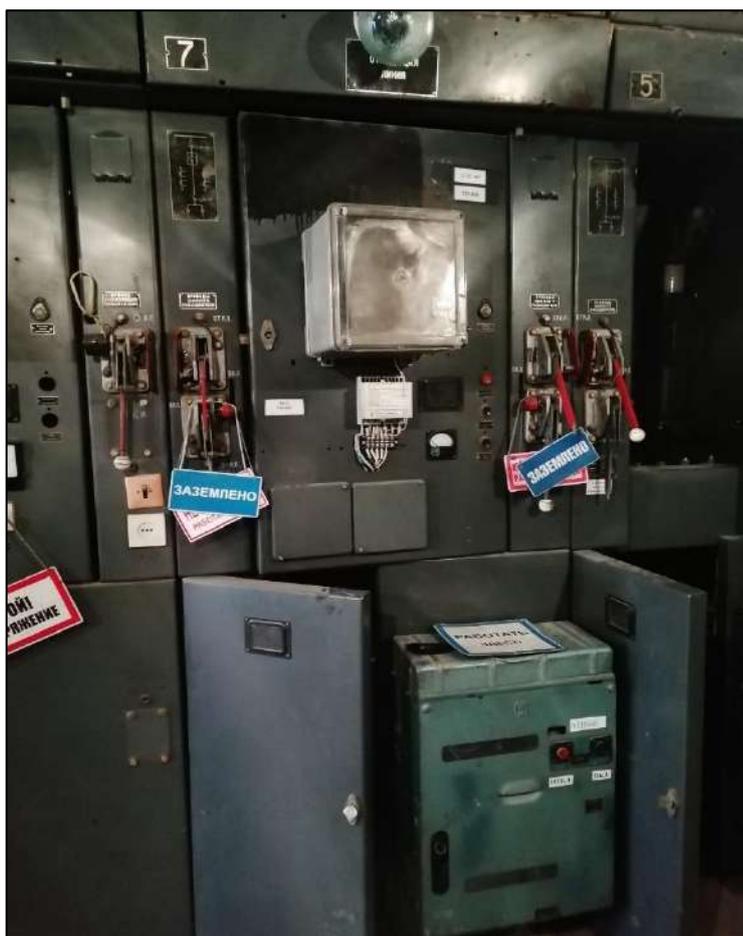
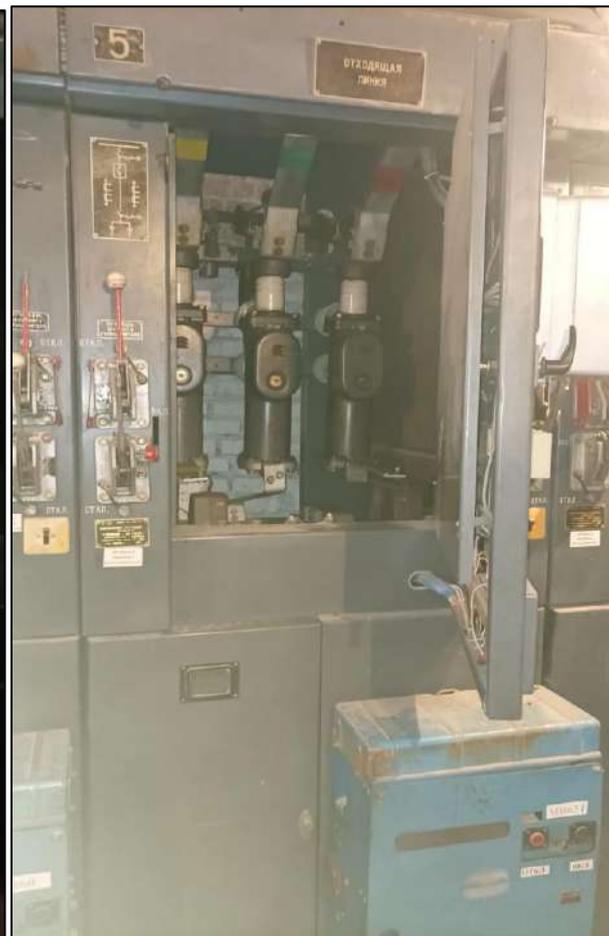
напряжения электромонтёр ОВБ не закрыл дверь ячейки на замок, оставил дверь ячейки

«Л10 ф5», где не планировалось проведение работ, приоткрытой.

Проведена ревизия всех запирающих устройств электроустановок филиала АО «Донэнерго» НчМЭС.

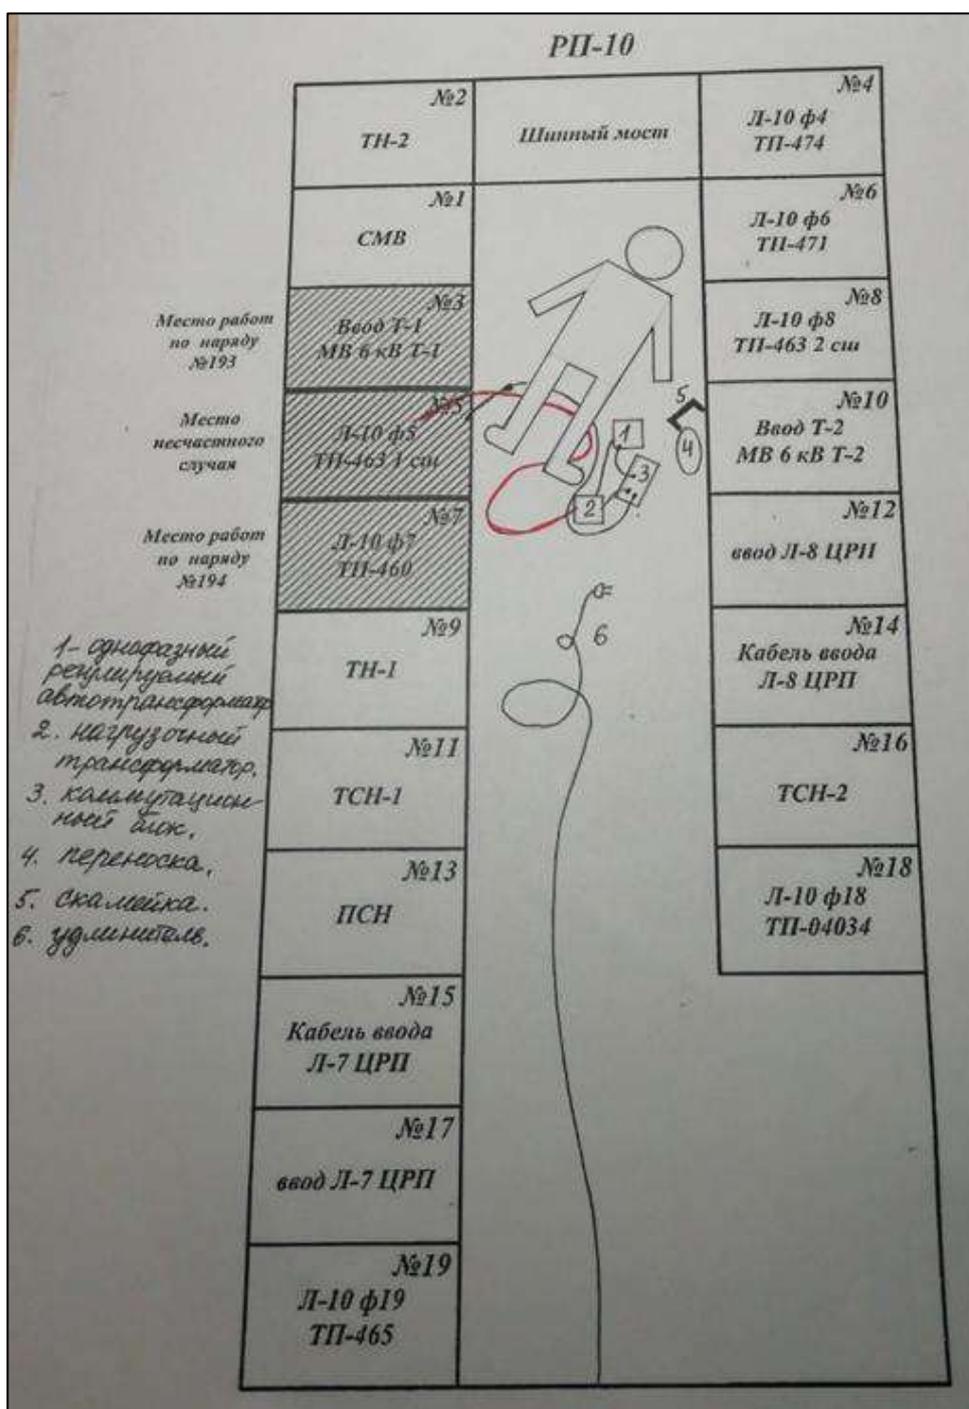
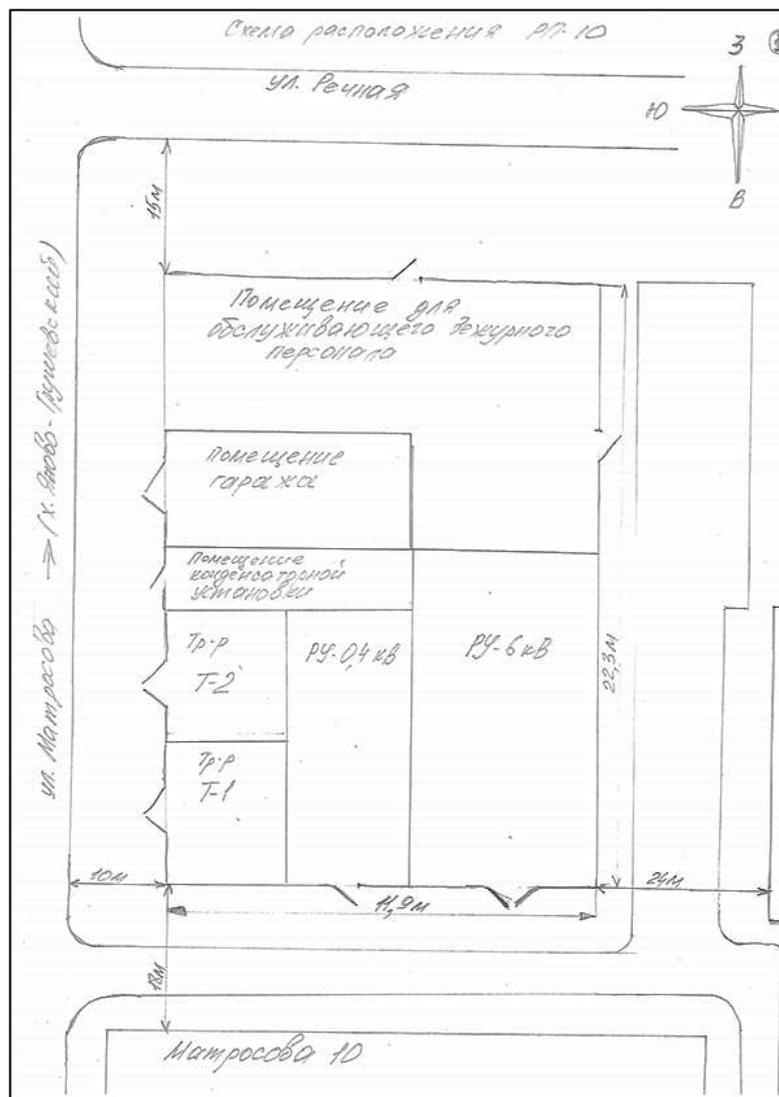
В 11:41 электромонтёр ОВБ сообщил старшему диспетчеру ОДС о завершении подготовки рабочего места по наряду-допуску № 194, а также о выполнении мероприятий при подготовке рабочего места в РП-10 РУ-6 кВ ячейка «Л-10 ф7». После этого он получил разрешение на допуск бригады по наряду-допуску № 194. При этом дверь ячейки «Л10 ф5», находящейся под напряжением, рядом с ячейкой «Л-10 ф7», он оставил в приоткрытом состоянии, не закрыв на замок.

После того как электромонтёр РЗиА открыл дверь ячейки «Л10 ф5», не убедившись, какую ячейку открыл, он направился за силовым кабелем прогрузочного трансформатора. Возвращаясь обратно к ячейке «Л10 ф5», электромонтёр РЗиА правой рукой закрыл нижний отсек ячейки «Т-1», который на тот момент находился в открытом состоянии, и, не обращая внимания на предупреждающий плакат «Стоять напряжение», открыл полностью двери этой ячейки, осмотрел её и принялся подключать силовой кабель прогрузочного трансформатора к шине ф. «С» между трансформатором тока 6 кВ и полюсом ф. «С» масляного выключателя. При подключении силового кабеля прогрузочного трансформатора произошло однофазное короткое замыкание, сопровождающееся треском и искрами. Электромонтёра РЗиА отбросило из ячейки. Производитель работ видел, как электромонтёр РЗиА приступил к работам в ячейке «Л10 ф5», но не остановил производство работ, и только после того, как увидел вспышку и падающего на бетонный пол РУ 6 кВ электромонтёра РЗиА, подбежал к двери
